Inconfort thermique diurne dans les rues de Clisson

Ilôts de chaleur urbains nocturnes sur la commune de Clisson

Couverture arborée des rues de Clisson

Potentiel de désimperméabilisation sur la commune de Clisson

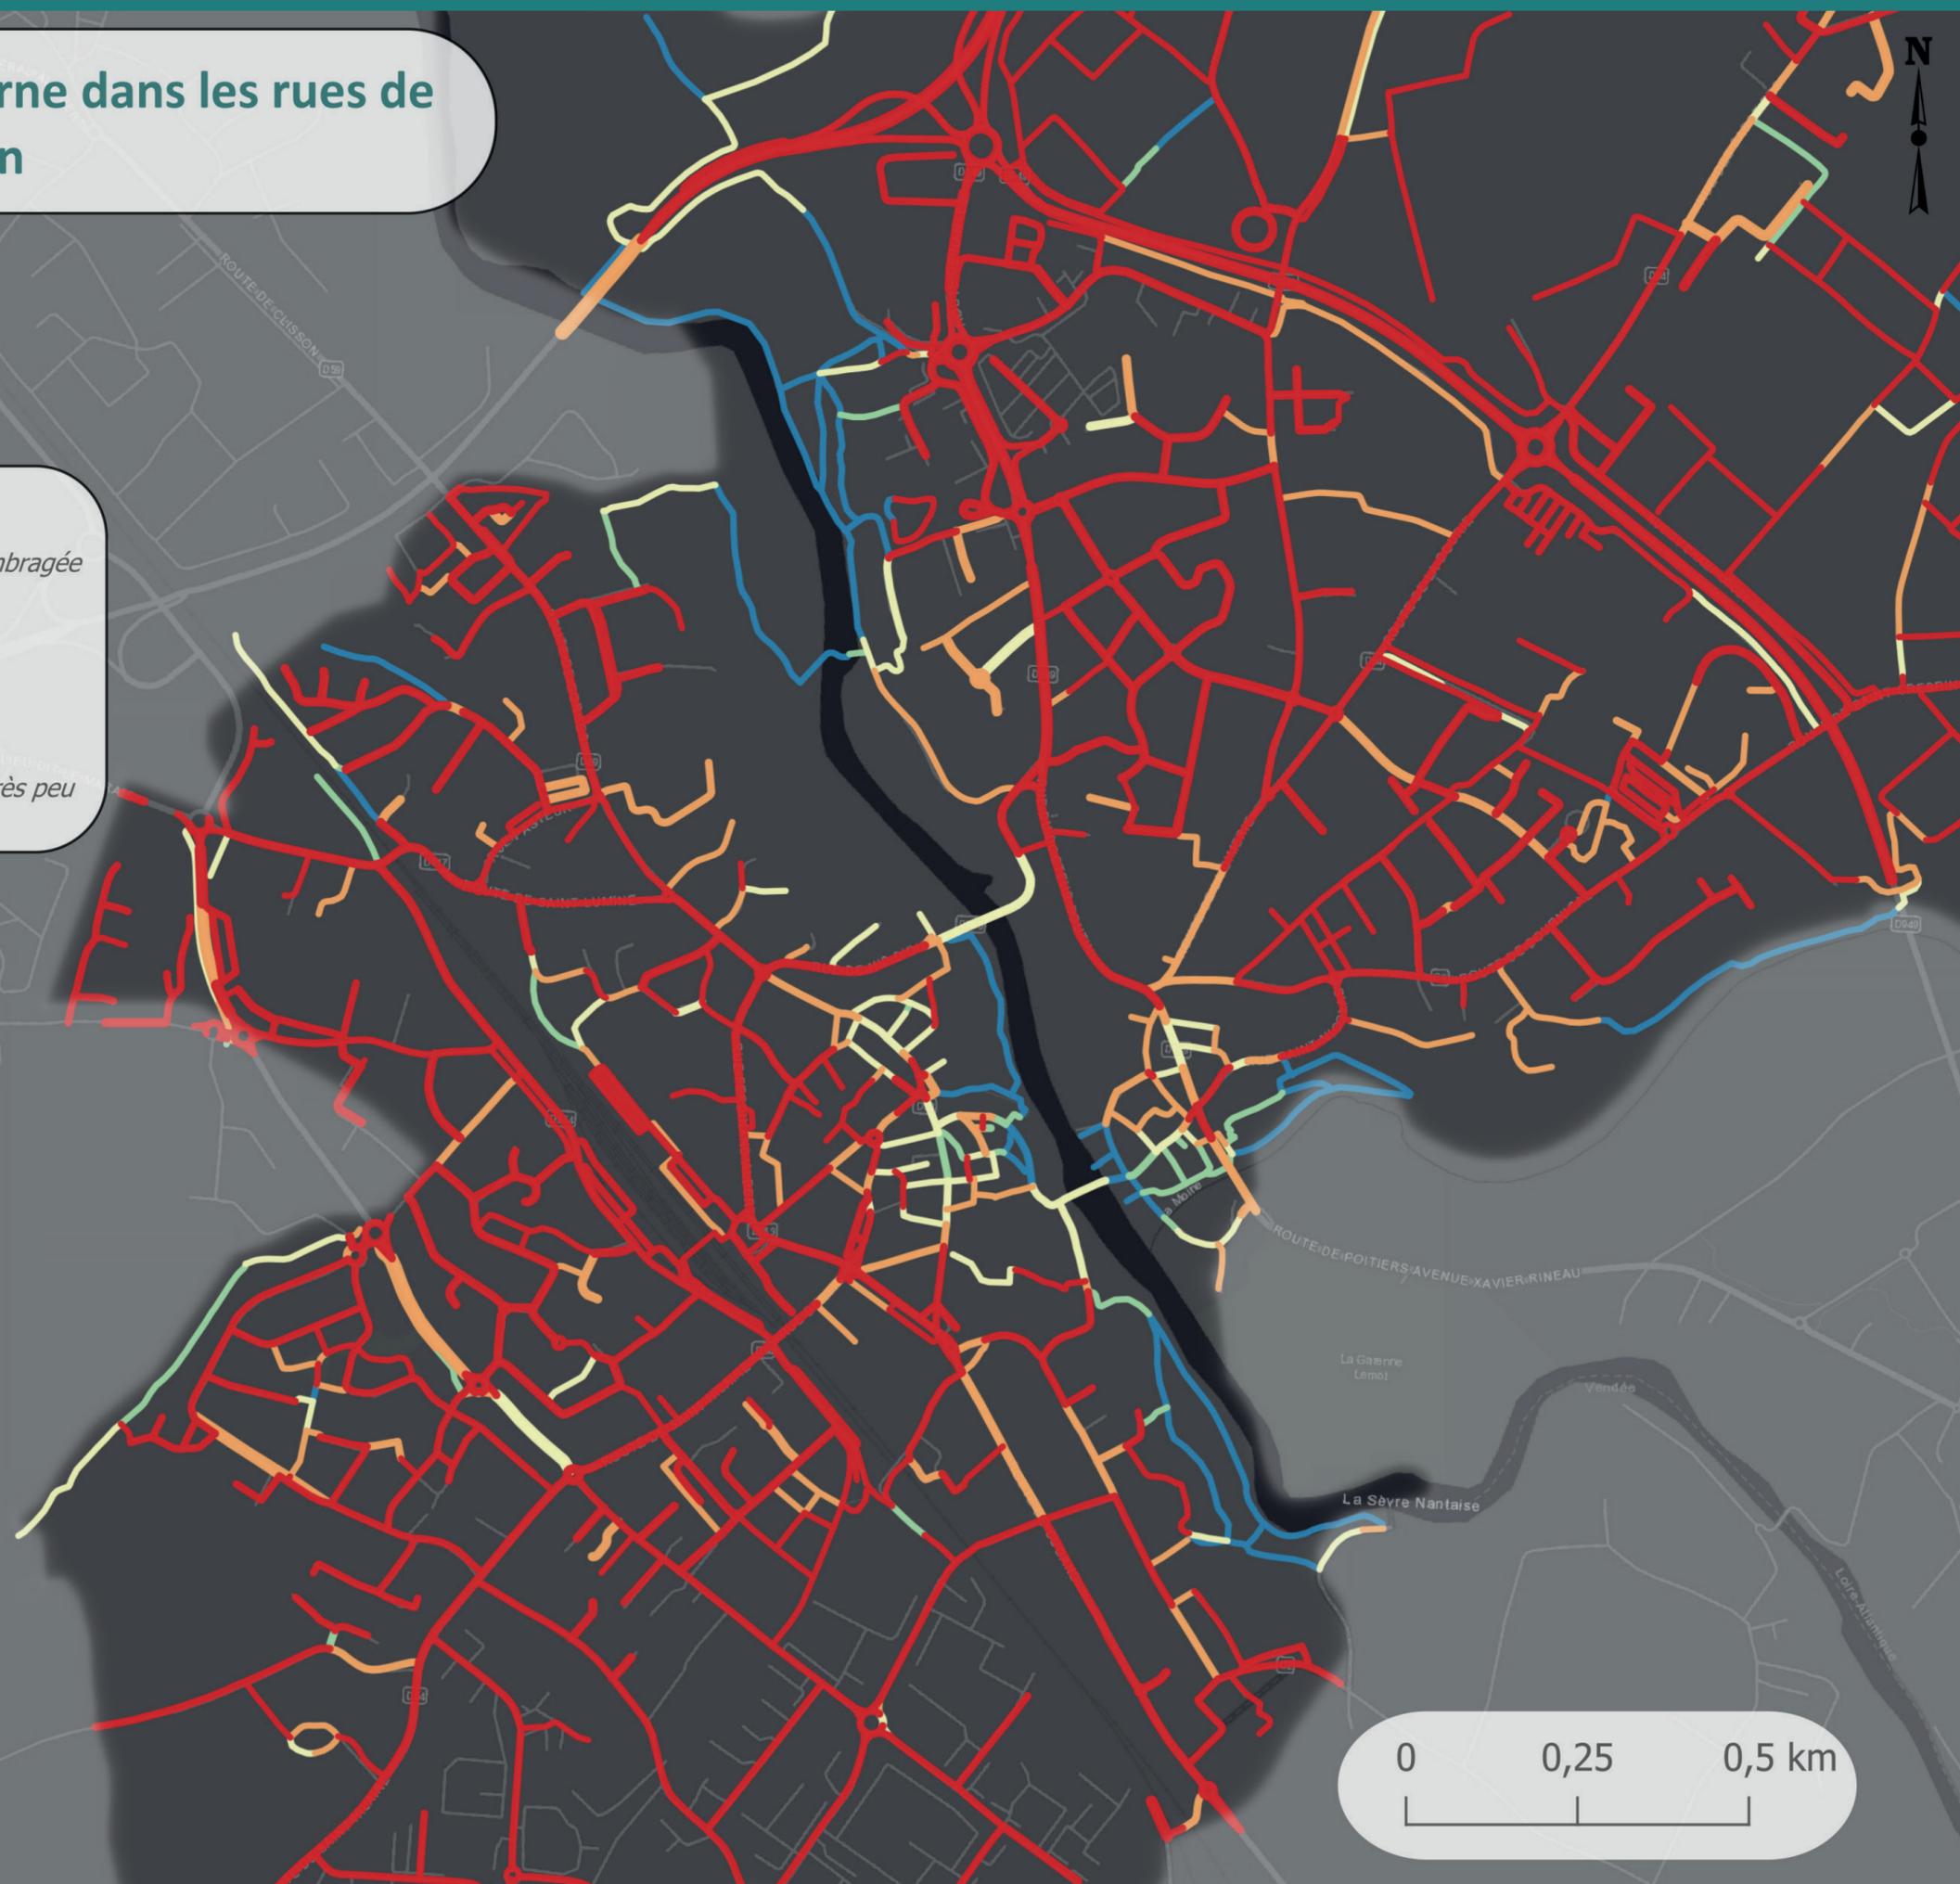
Inconfort thermique diurne

- Très faible** *Rue arborée et/ou ombragée par des bâtiments*
- Faible** *Proximité avec l'eau*
- Modéré**
- Fort**
- Très Fort** *Rue "canyon" avec très peu d'ombrage*

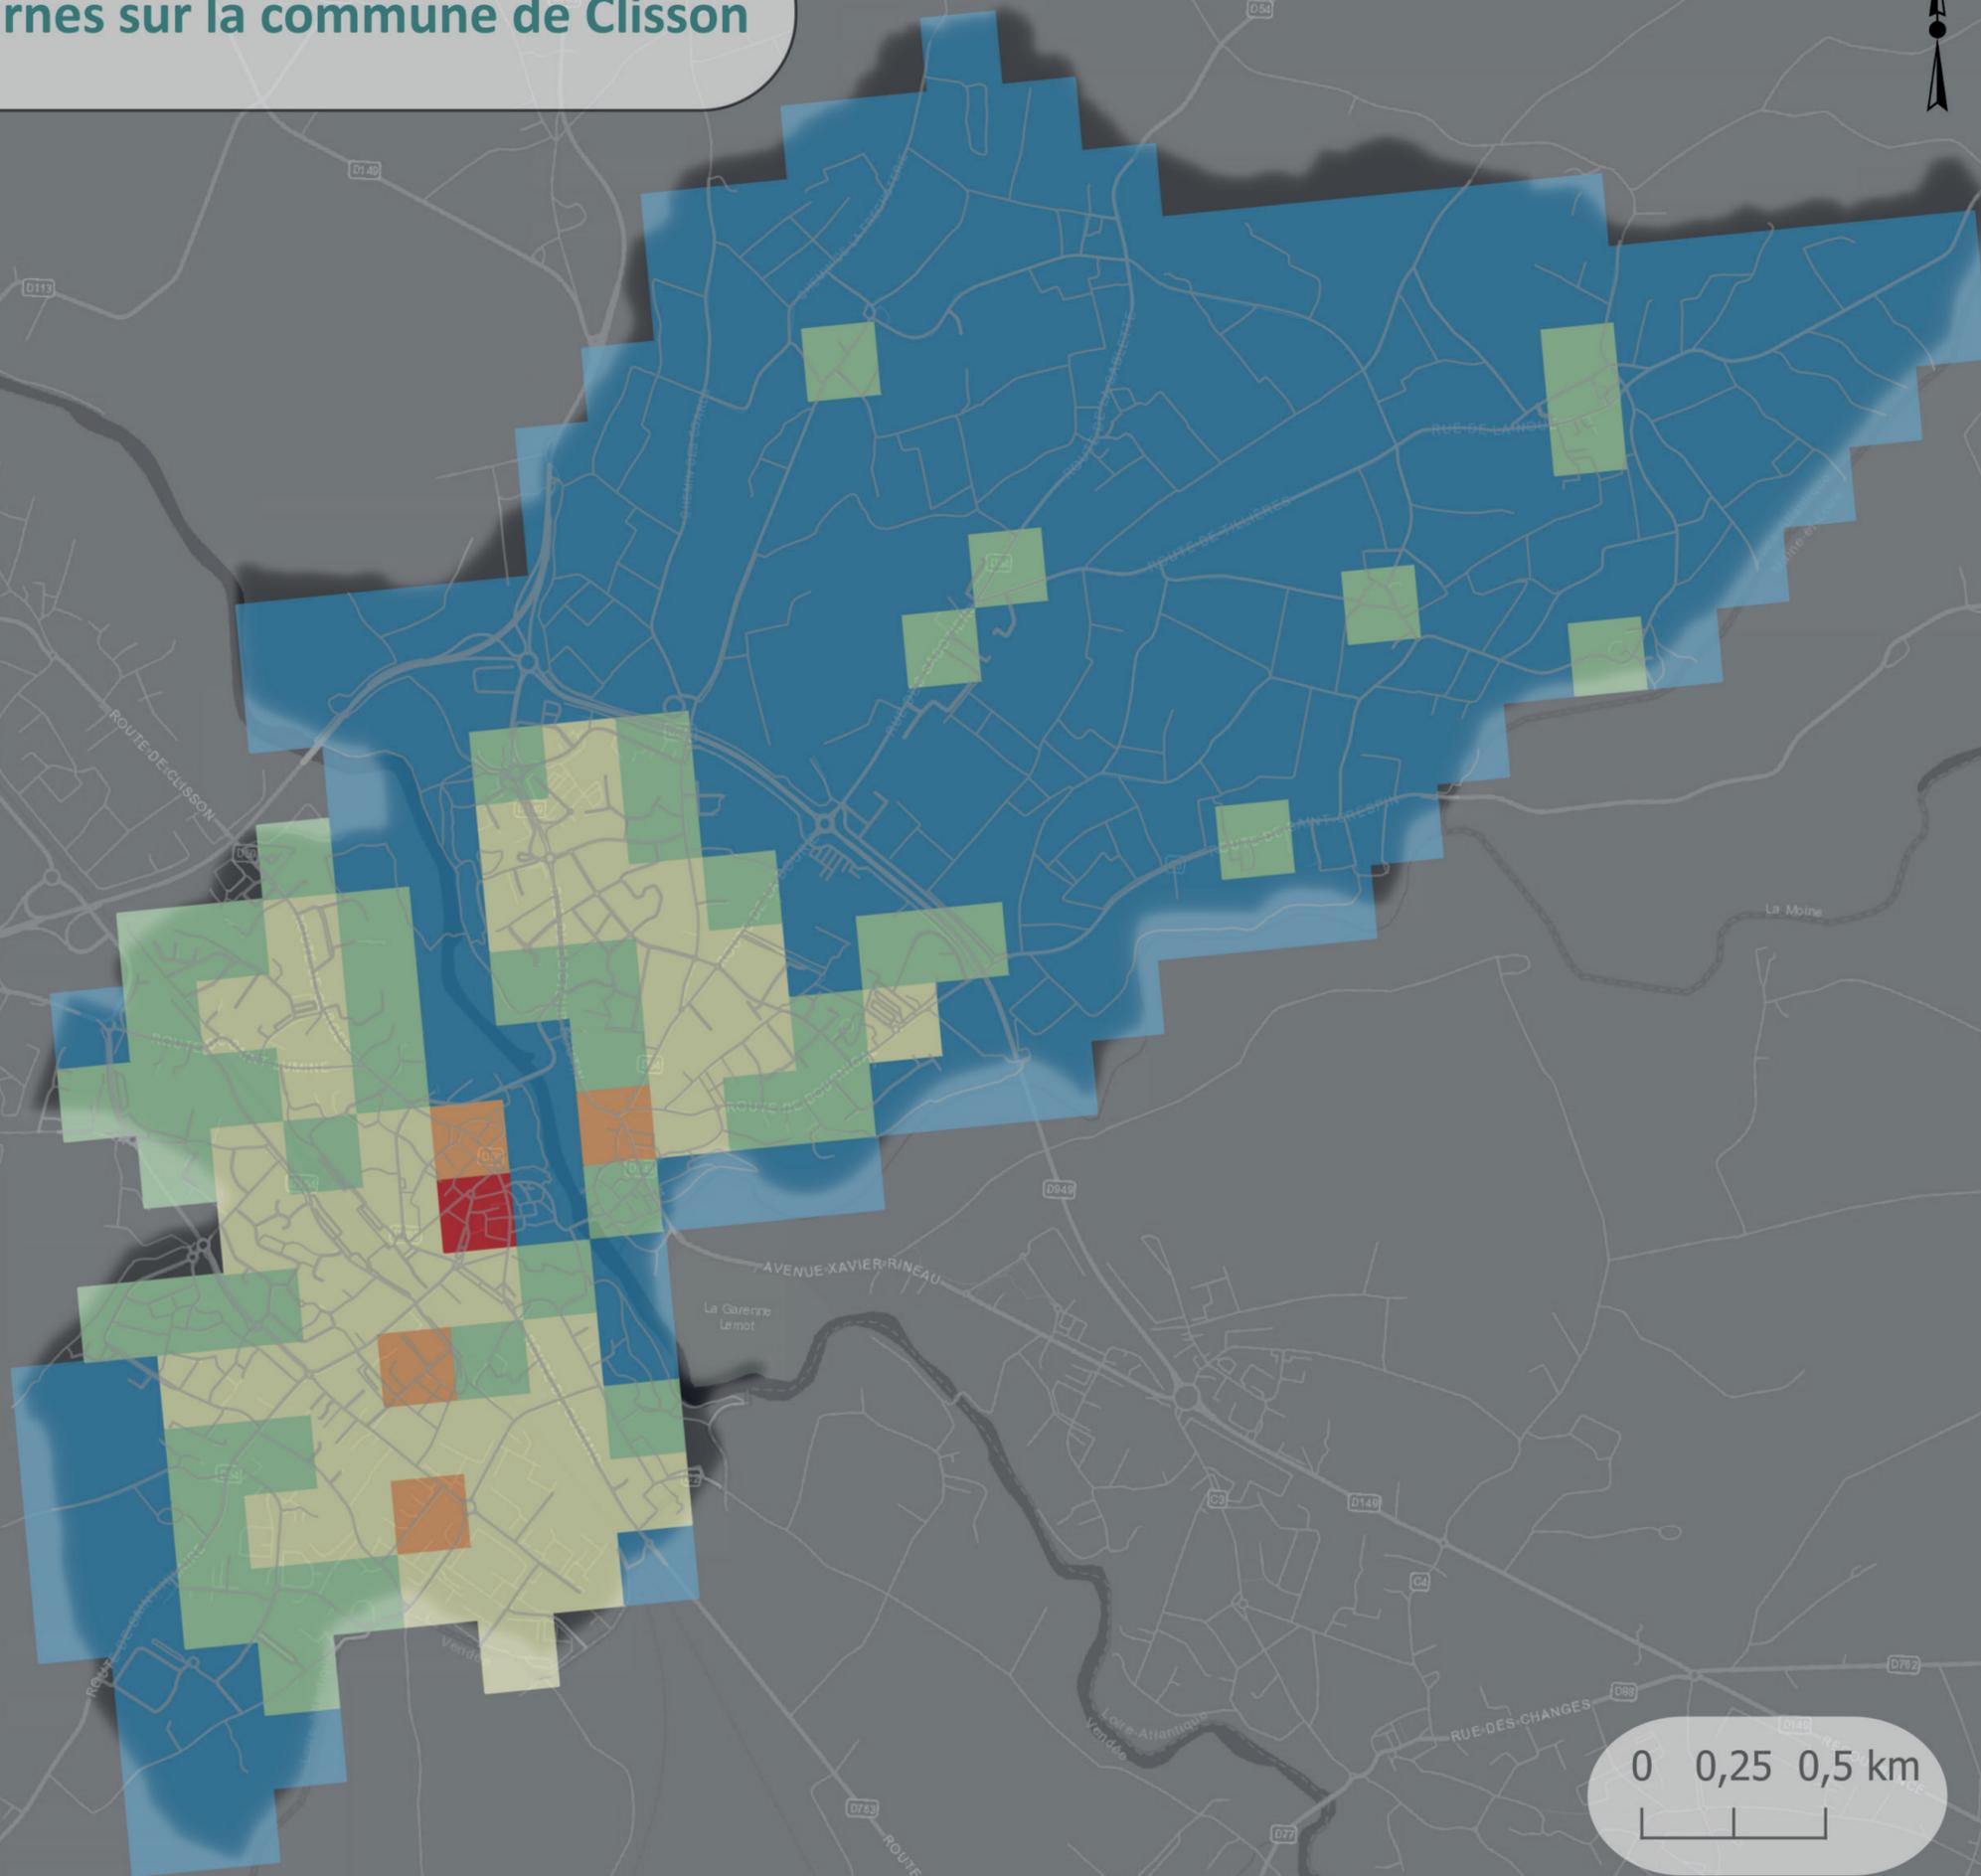
Intensité de l'ICU nocturne

- Très faible
- Faible
- Modéré
- Fort
- Très fort

Population de Clisson soumise à un ICU nocturne fort à très fort

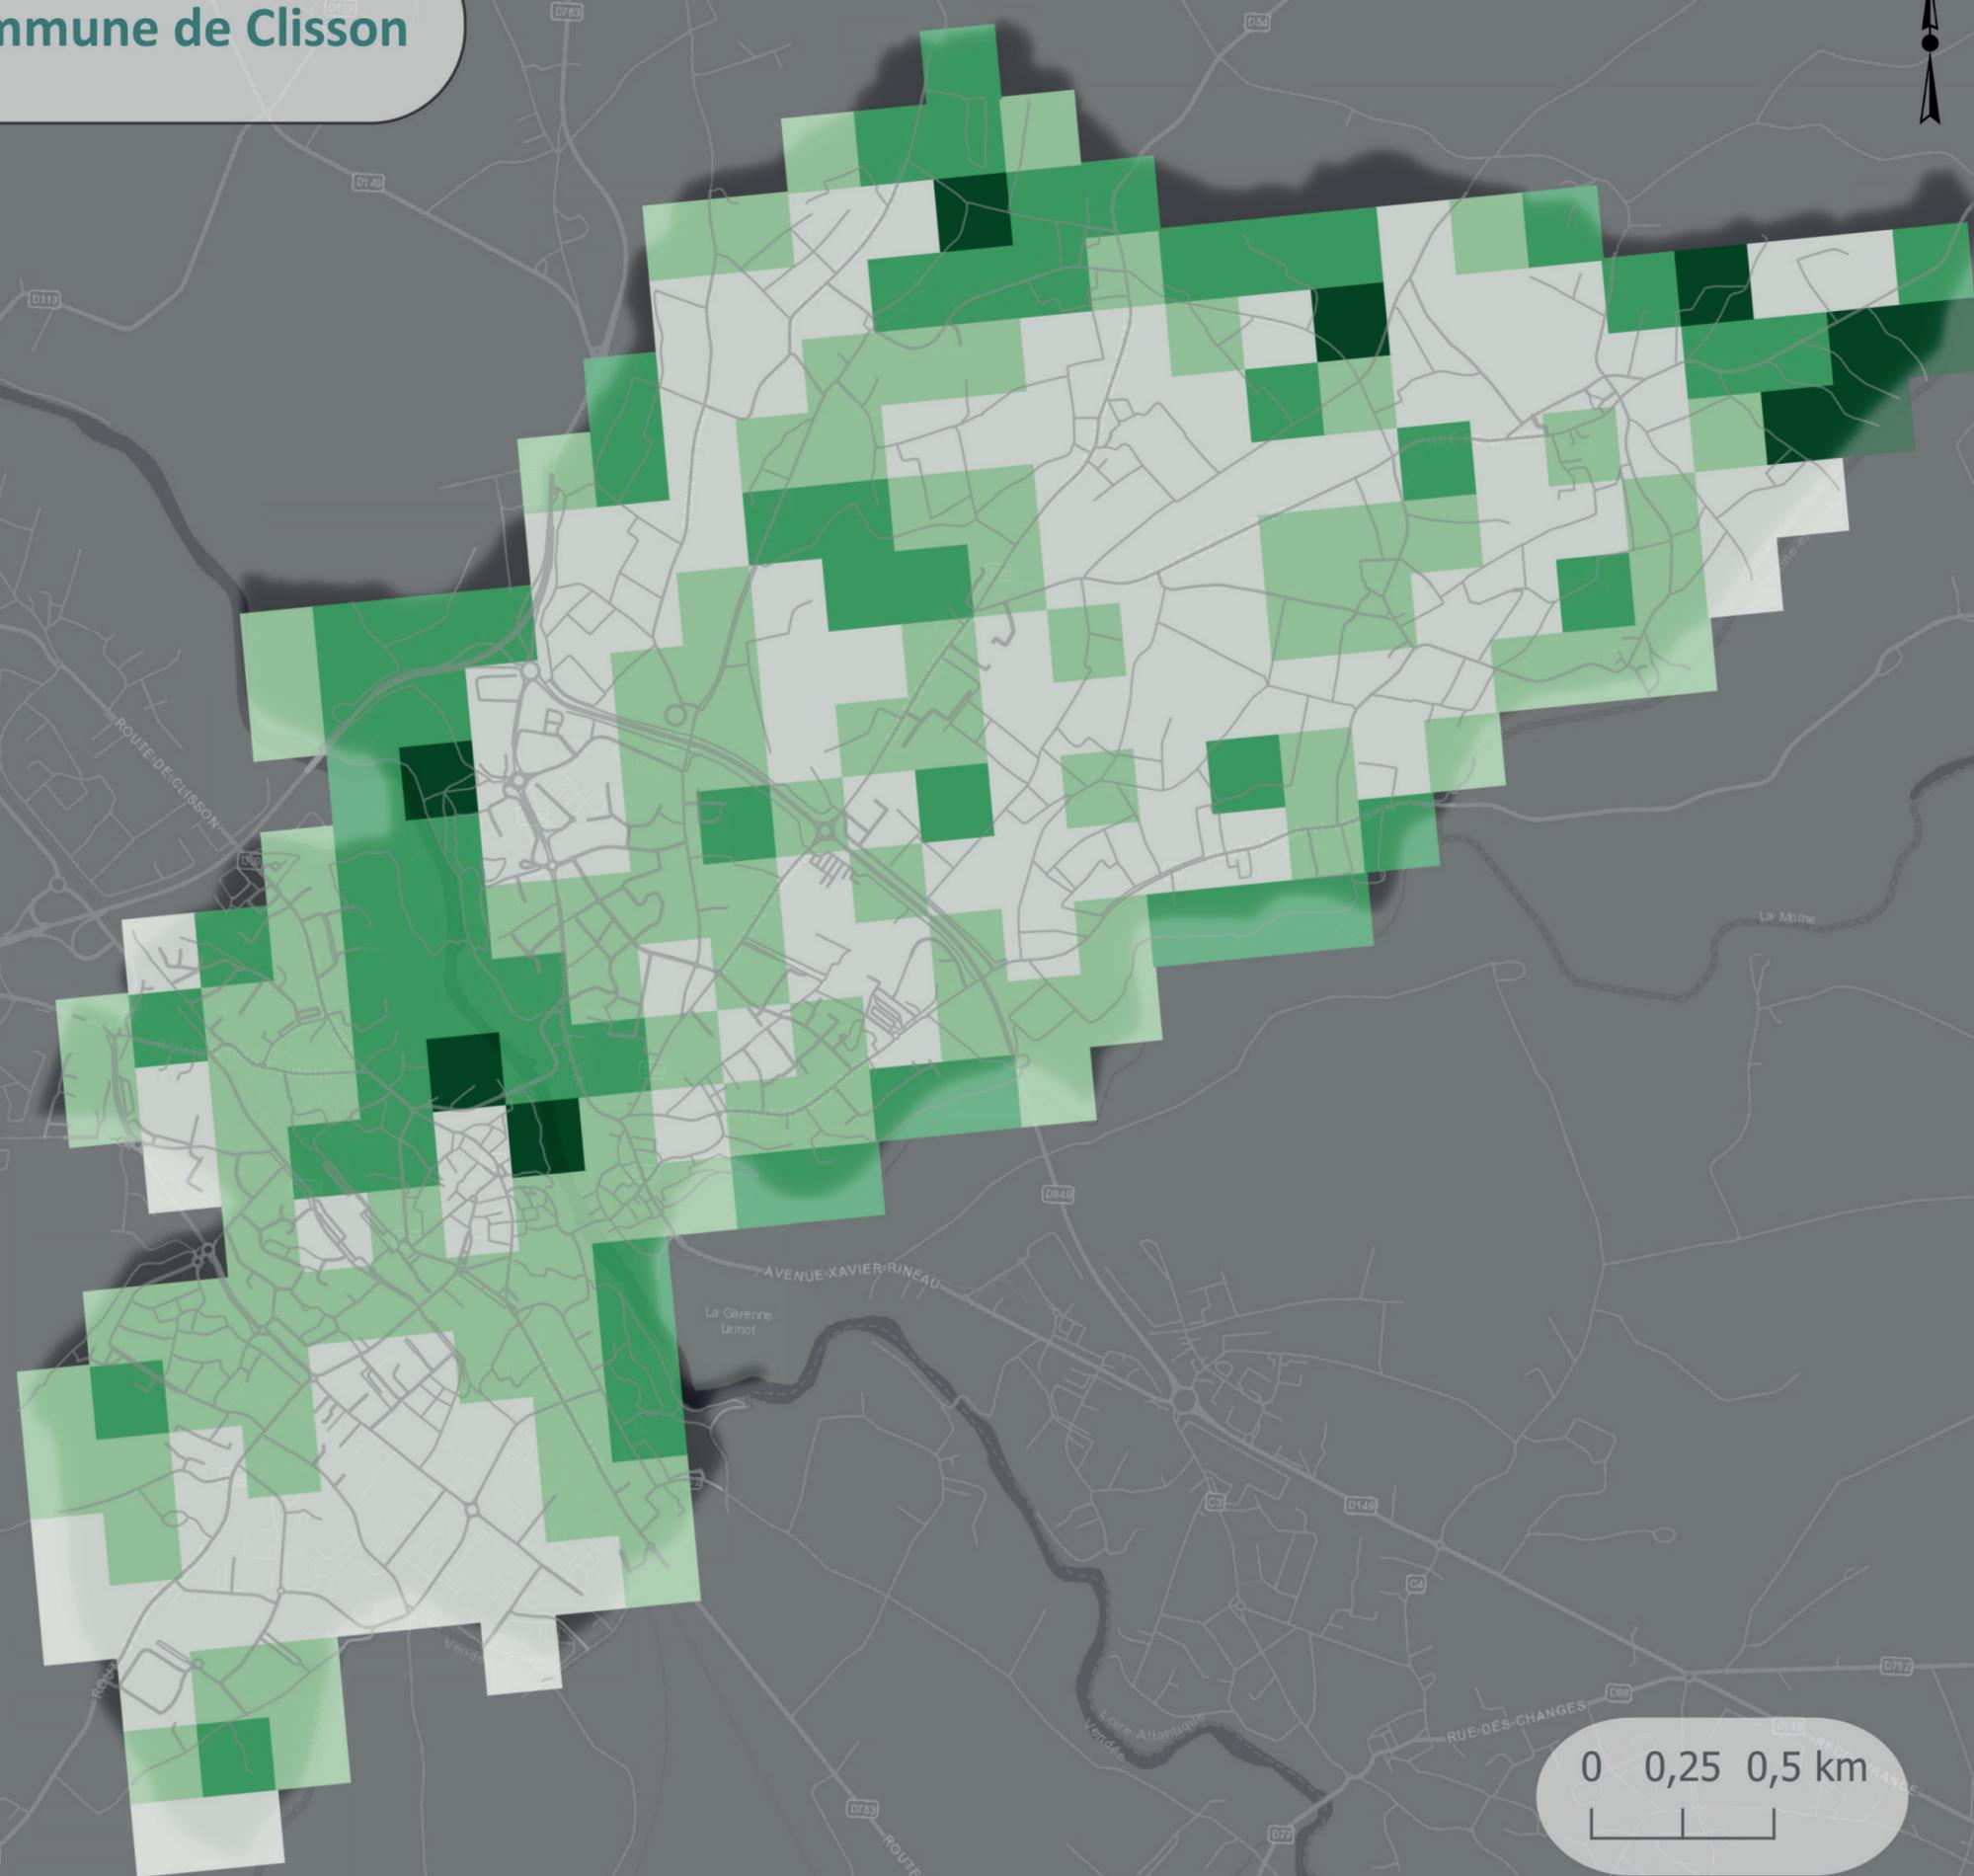
Couverture arborée de la commune de Clisson

Taux de couverture arborée

- 0 - 15%
- 15 - 30%
- 30 - 60%
- 60 - 100%

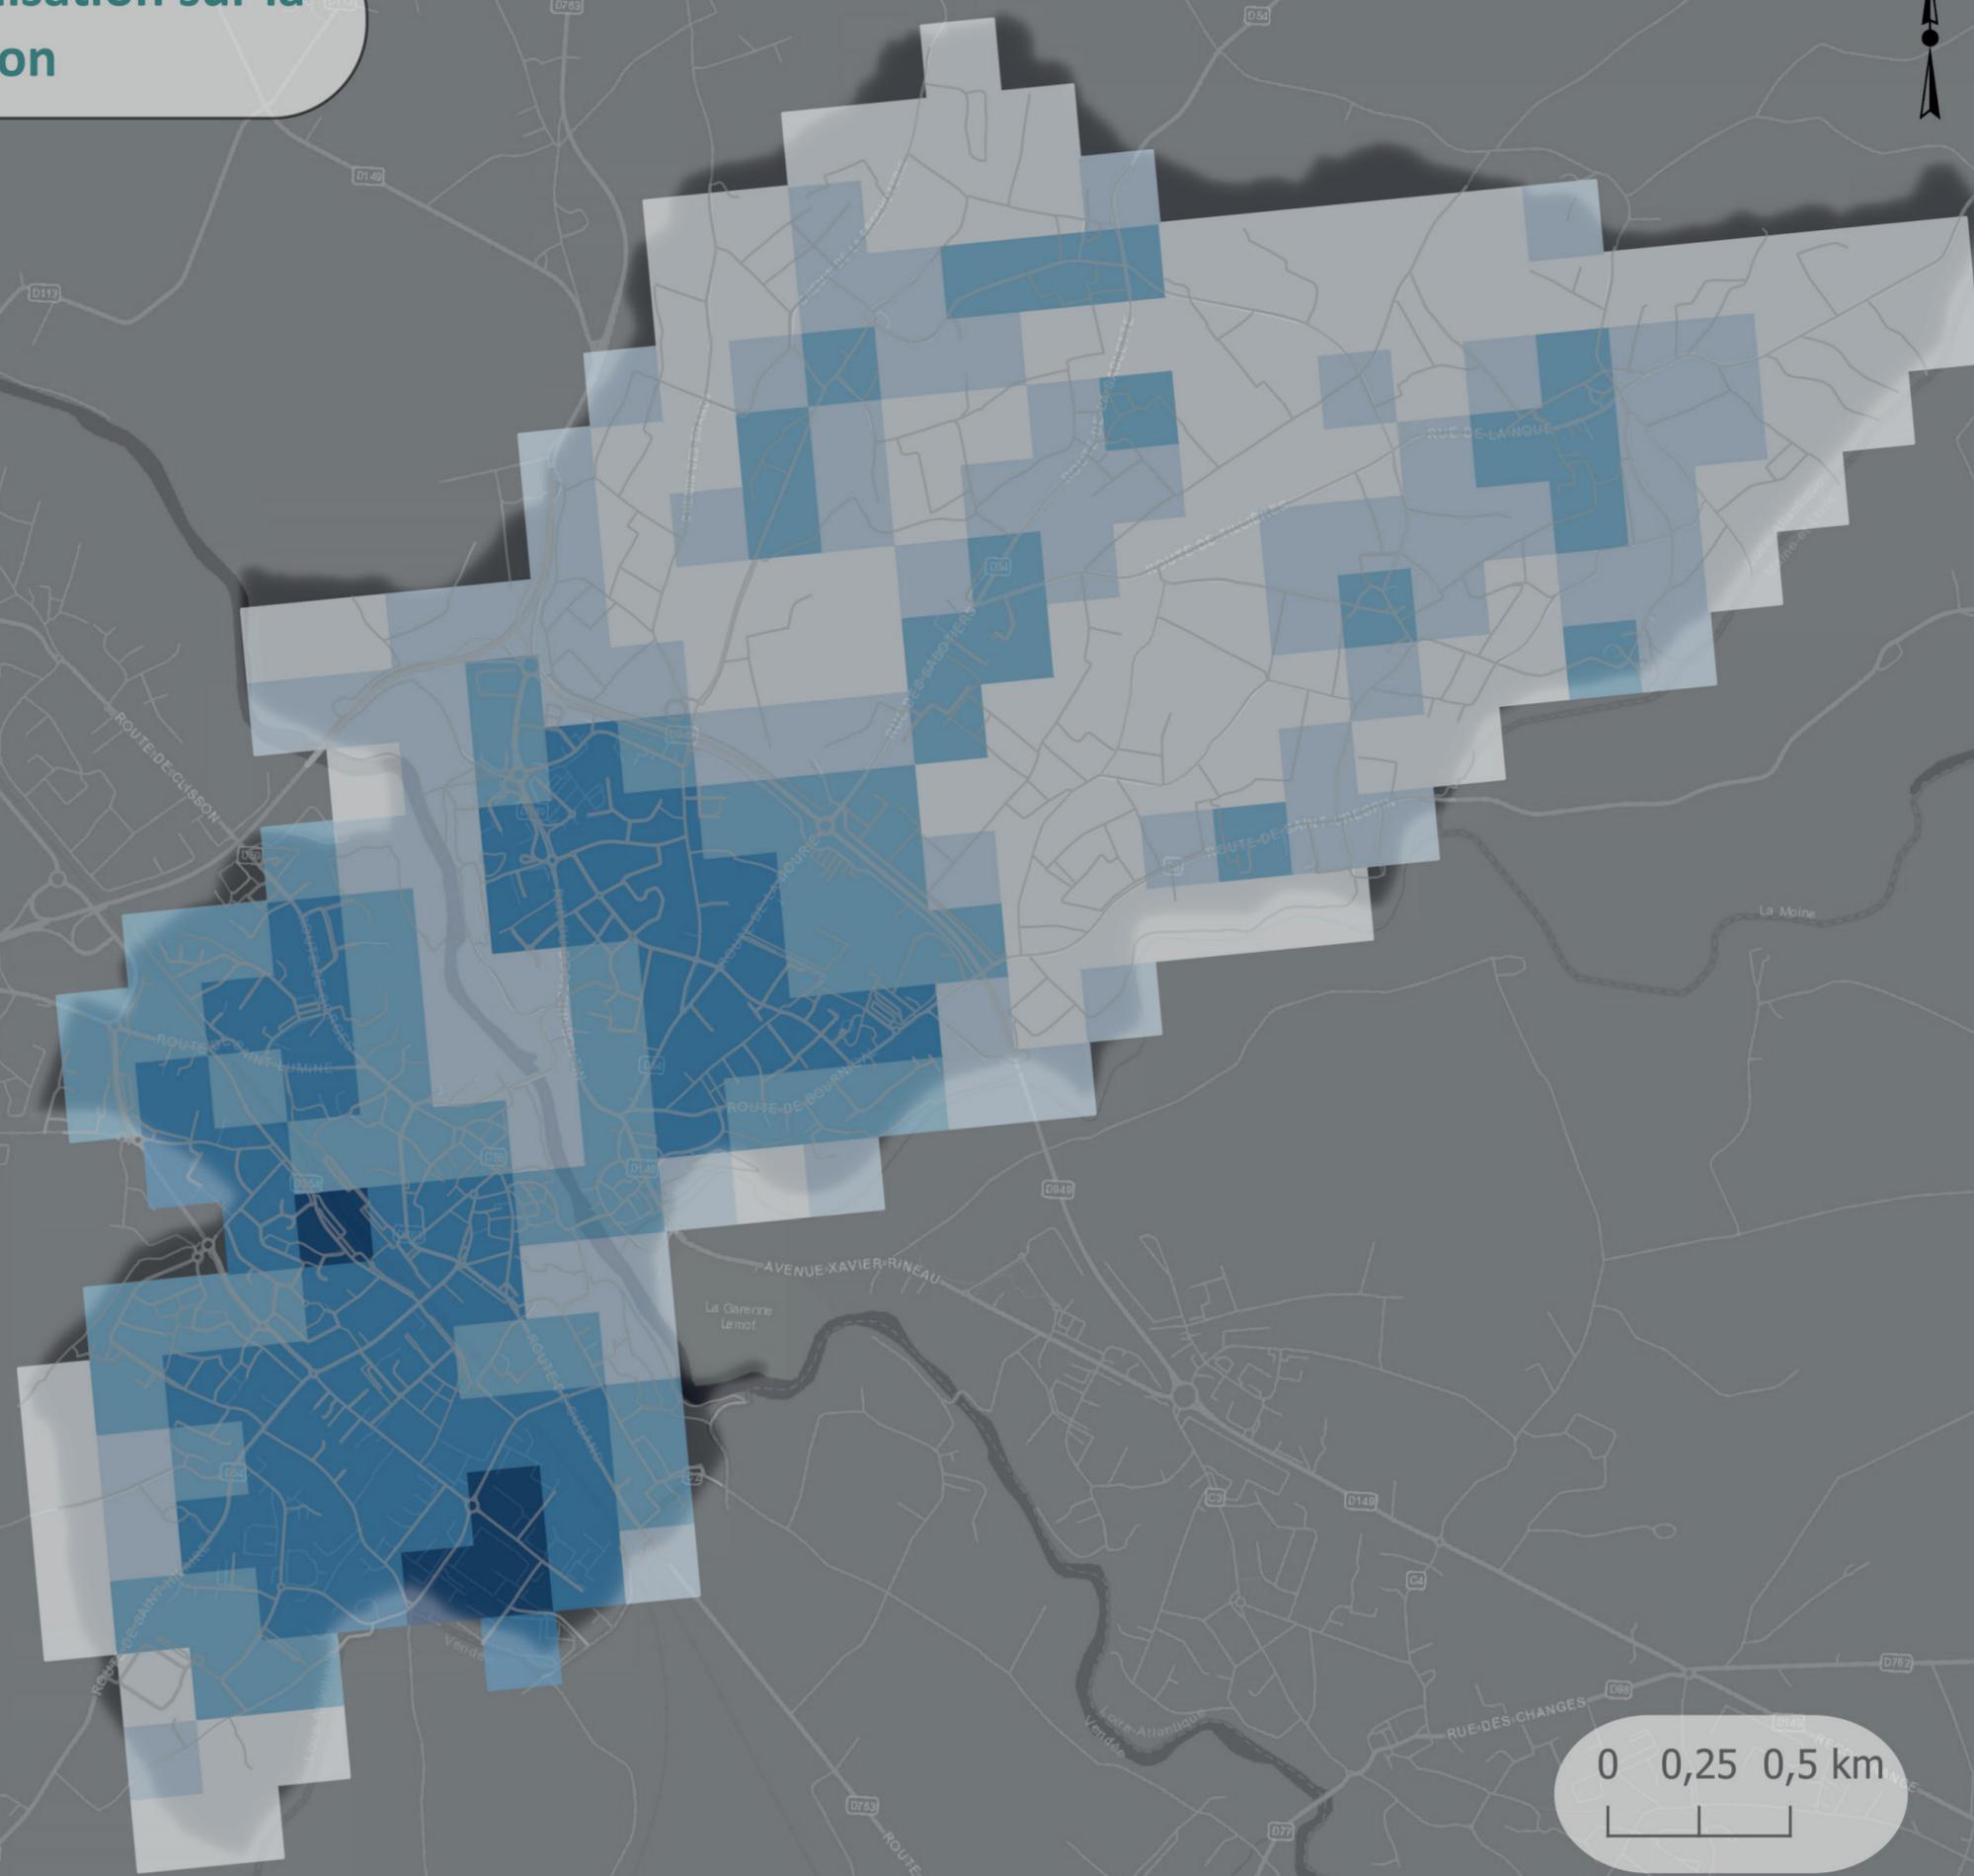
Potentiel de désimperméabilisation

- Nul
- Faible
- Modéré
- Fort
- Très fort

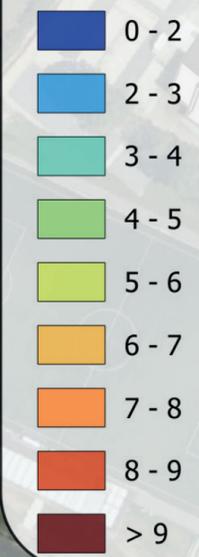
Ensoleillement direct au sol un 20 juin de 11h30 à 21h

Ensoleillement direct
au sol (heures)
